Beneath the Foundations Sous les fondations

Discovery! L'heure de la découverte!

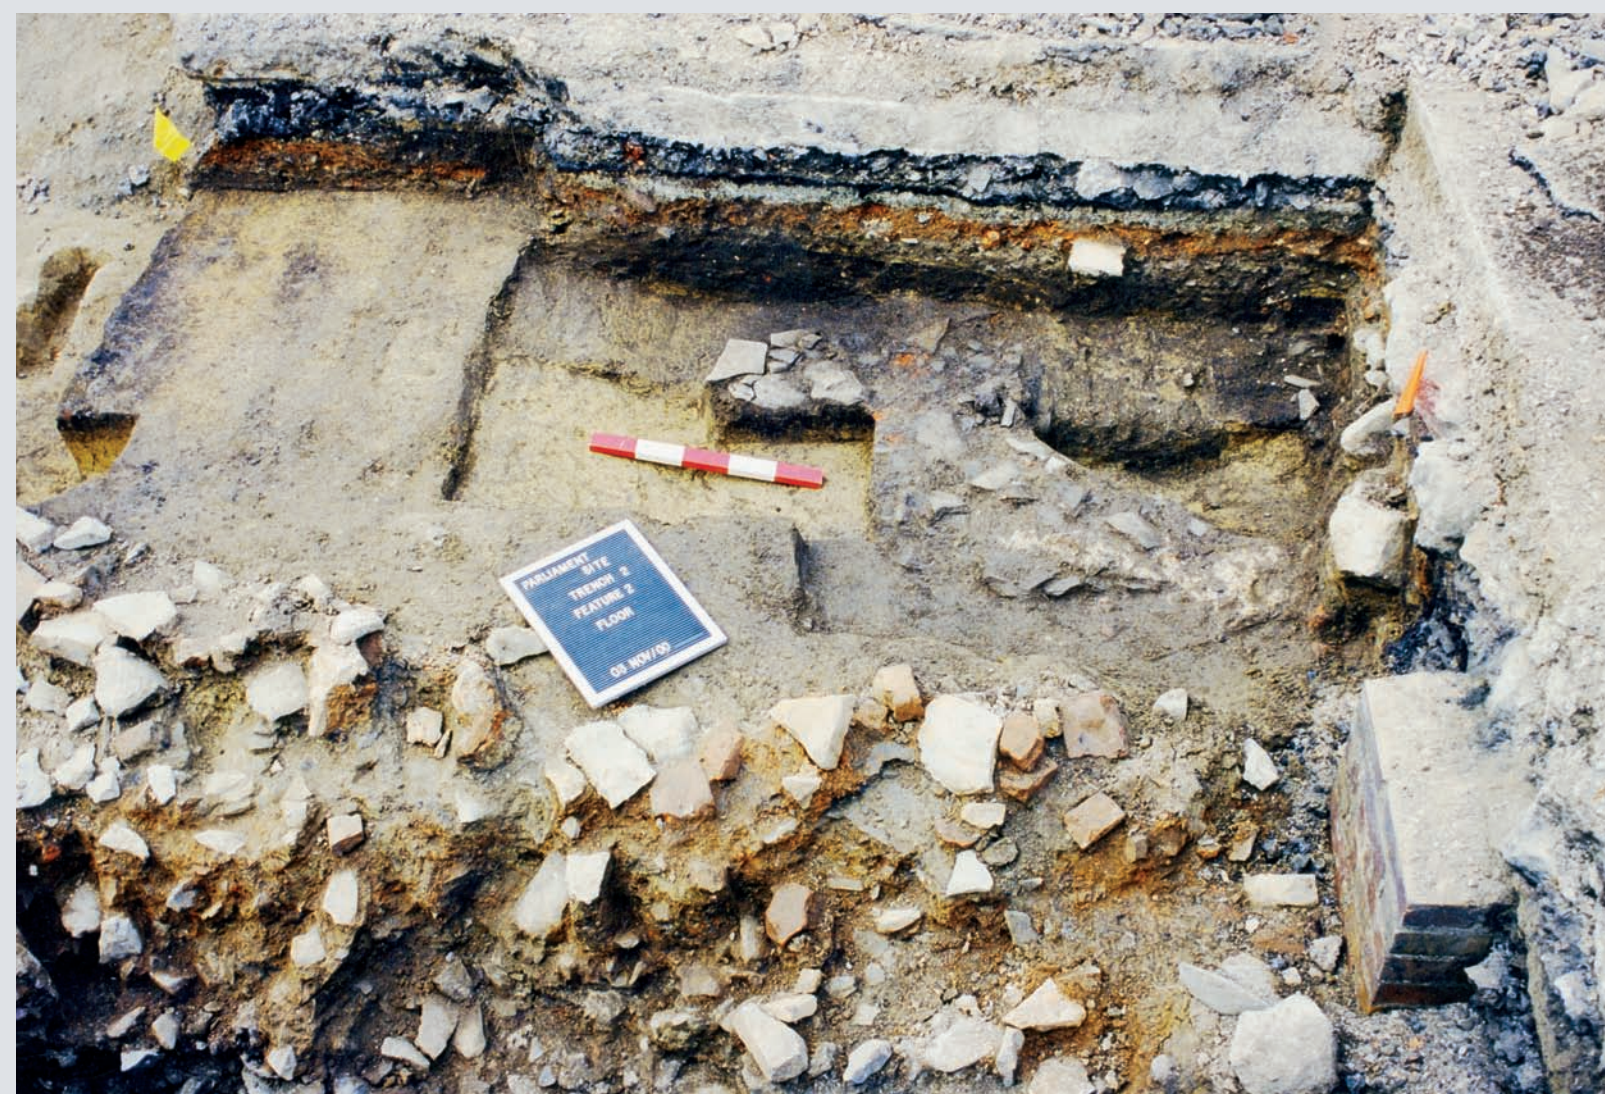
Parliament Site. Trench 2, North Extension, Feature 2, Floor. Photograph by Rollo Myers. 3 November 2000. Roll 3336 The 'shadows' of the scorched and burnt floorboards from the first parliament building fire can be seen in the upper left of photo. The line of stones running along the bottom is the limestone footings and red bricks from the first parliament buildings. Courtesy Archaeological Services Inc.

Site du parlement. Deuxième tranchée, extension nord, élément 2, sol. Photographie de Rollo Myers. 3 novembre 2000. Pellicule 3336. Dans le coin supérieur gauche, on peut voir les « ombres » des planchers noircis et brûlés lors de l'incendie des premiers édifices parlementaires. La ligne de pierres qui court au fond représente les murs de fondation en pierre calcaire et les briques rouges des premiers édifices parlementaires. Avec l'aimable autorisation d'Archaeological Services Inc.

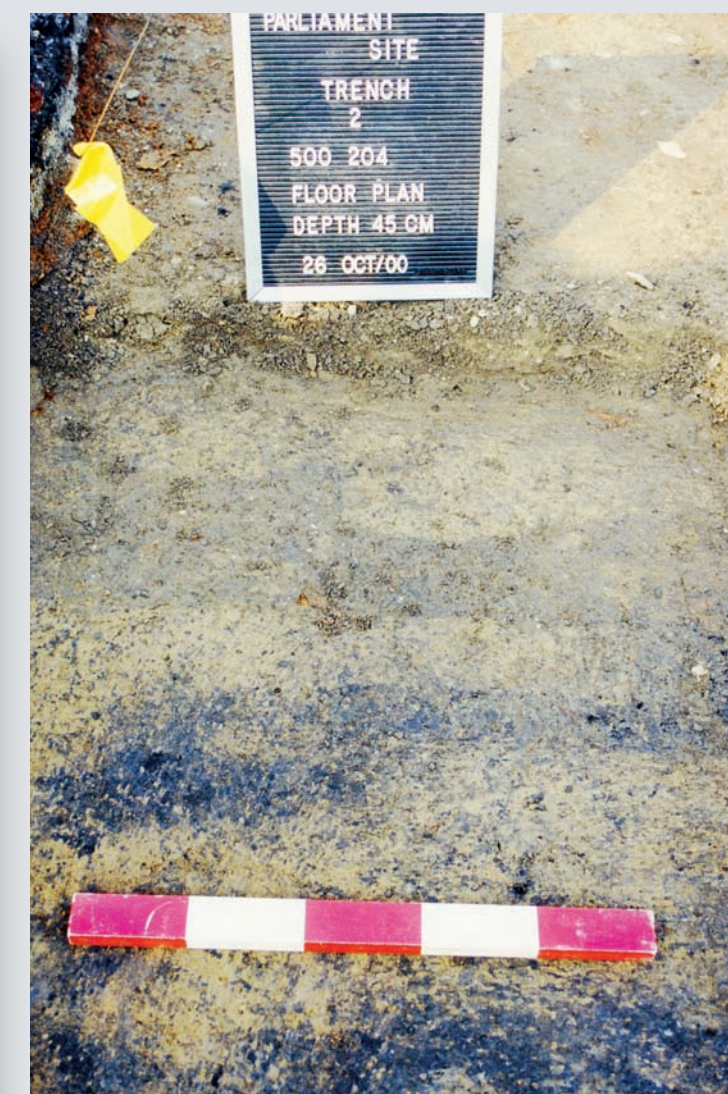
Parliament Site. Trench 2, North Extension, 200-204, Floor Plan, Depth 45cm Roll 3160. 26 October 2000. This shows a close up of the burnt floor joists from the 1st parliament buildings. Courtesy Archaeological Services Inc.

Site du parlement. Deuxième tranchée, extension nord, 200-204, plan du sol, profondeur 45 cm. Pellicule 3160. 26 octobre 2000. Gros plan des solives brûlées du plancher des premiers édifices parlementaires. Avec l'aimable autorisation d'Archaeological Services Inc.
